ANÁLISE DA GEODINÂMICA EXTERNA DO RIO ATINGIDO PELO ROMPIMENTO DA BARRAGEM FUNDÃO, MARIANA - MG: TRECHO ENTRE BENTO RODRIGUES E BARRA LONGA

ANALYSIS OF THE EXTERNAL GEODYNAMICS OF THE RIVER DAMAGED BY THE FUNDÃO DAM BREAK, MARIANA – MG: BETWEEN BENTO RODRIGUES AND BARRA LONGA

Cristhian Filgueira Dias¹; Luisa Oliveira Duarte¹; Mayara Pereira Cabanhe¹; Eliane Maria Vieira¹

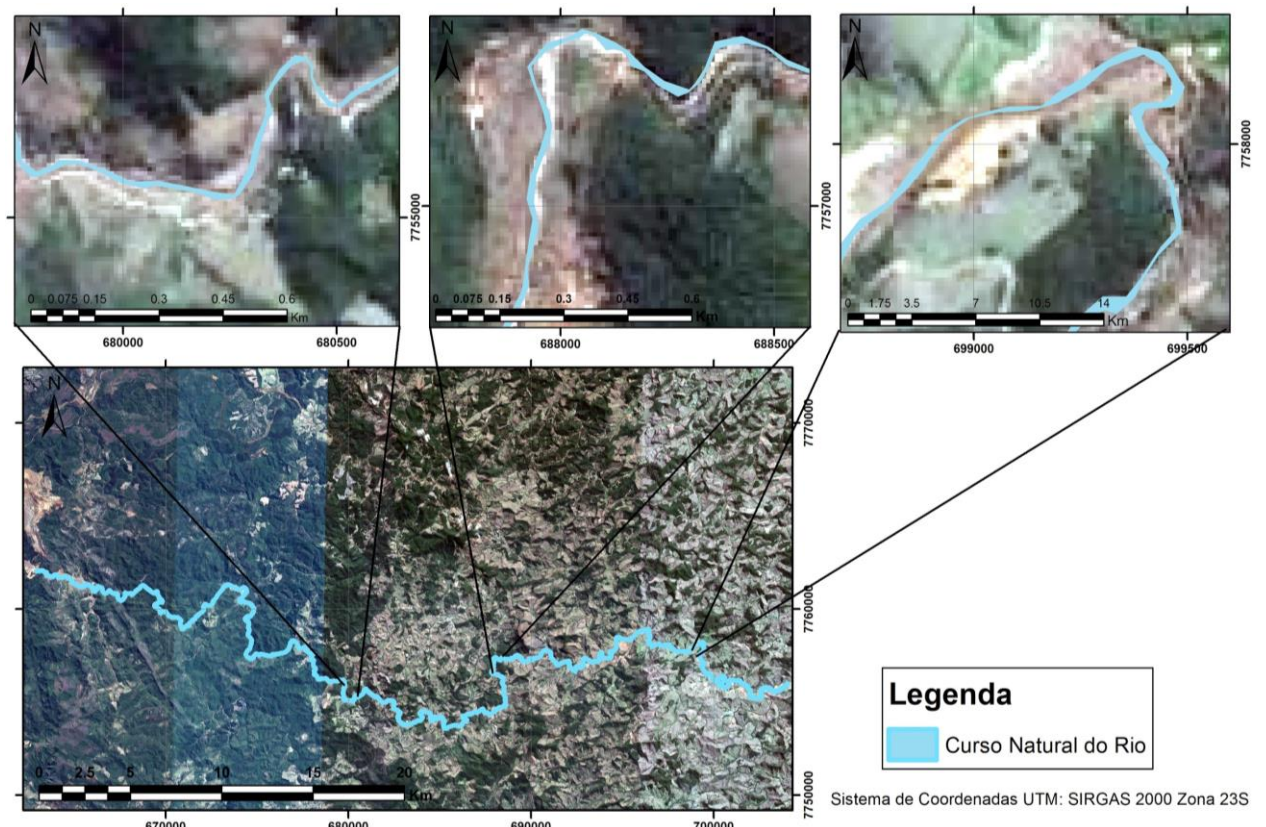
Figura 03 - Rio Gualaxo do Norte antes do rompimento da Barragem Fundão: Trecho Bento Rodrigues - Barra Longa

A Figura 3, demonstra o curso natural do rio, antes do rompimento. Em cada trecho, onde houve bastante alterações, foi dado um zoom para que se pudesse vi-

sualizar, de forma mais clara, como o era o percurso do rio antes do acontecimento. Vê-se que a área onde rio passava é bem menor quando comparada com a área atual, que será discutida mais à frente.

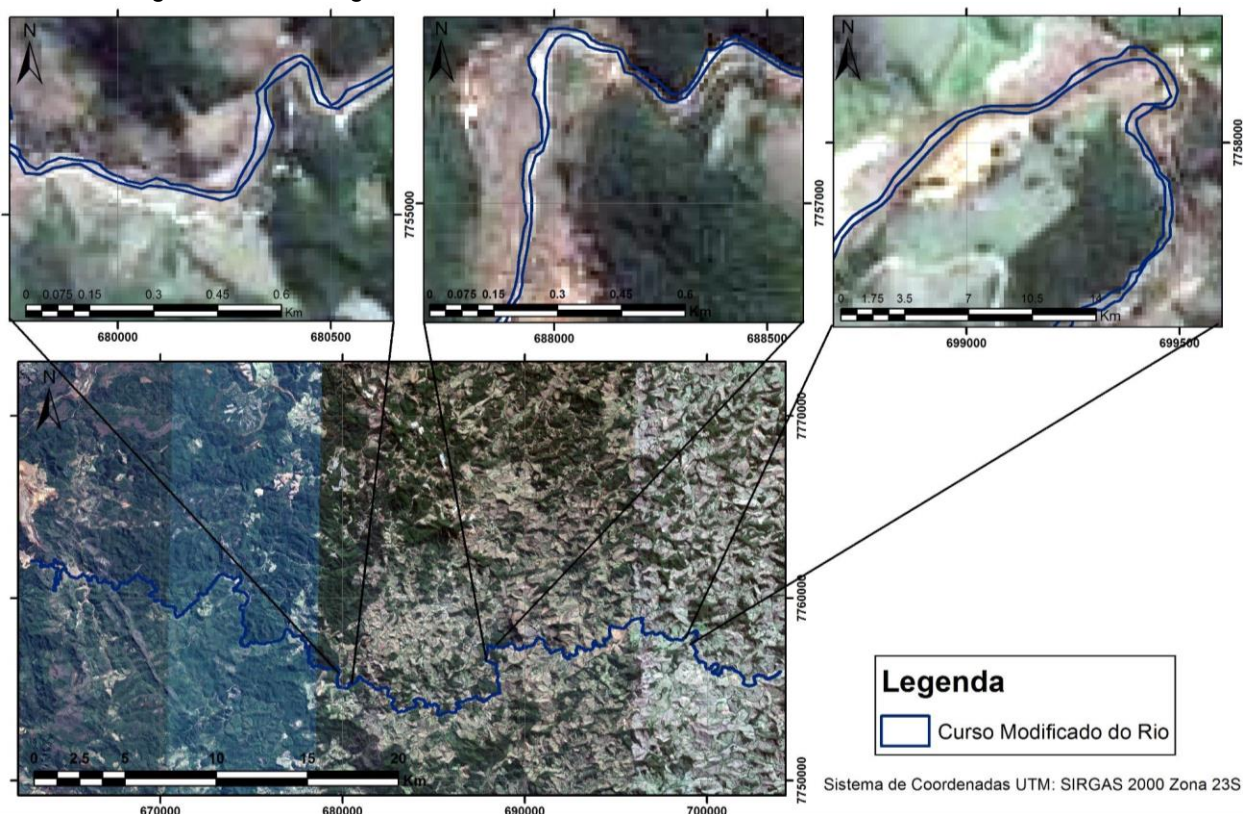
Figura 04 - Rio Gualaxo do Norte após do rompimento da Barragem Fundão: Trecho Bento Rodrigues - Barra Longa

Na Figura 4, consta a delimitação do curso modificado do rio, isto é, posterior ao rompimento da barragem, obtido por meio da imagem na data de 09/08/2016. Quando comparada com a Figura 1, vemos que nos trechos em que foram ampliadas, o curso natural foi bastante alterado. Essa alteração fica mais nítida na Figura 5, que demonstra como o rio se encontra atualmente, bem como suas margens. Através de cálculos feitos pelo ArcGIS, cerca de 130 Km do rio foi transfigurado, remodelando o curso natural do rio.

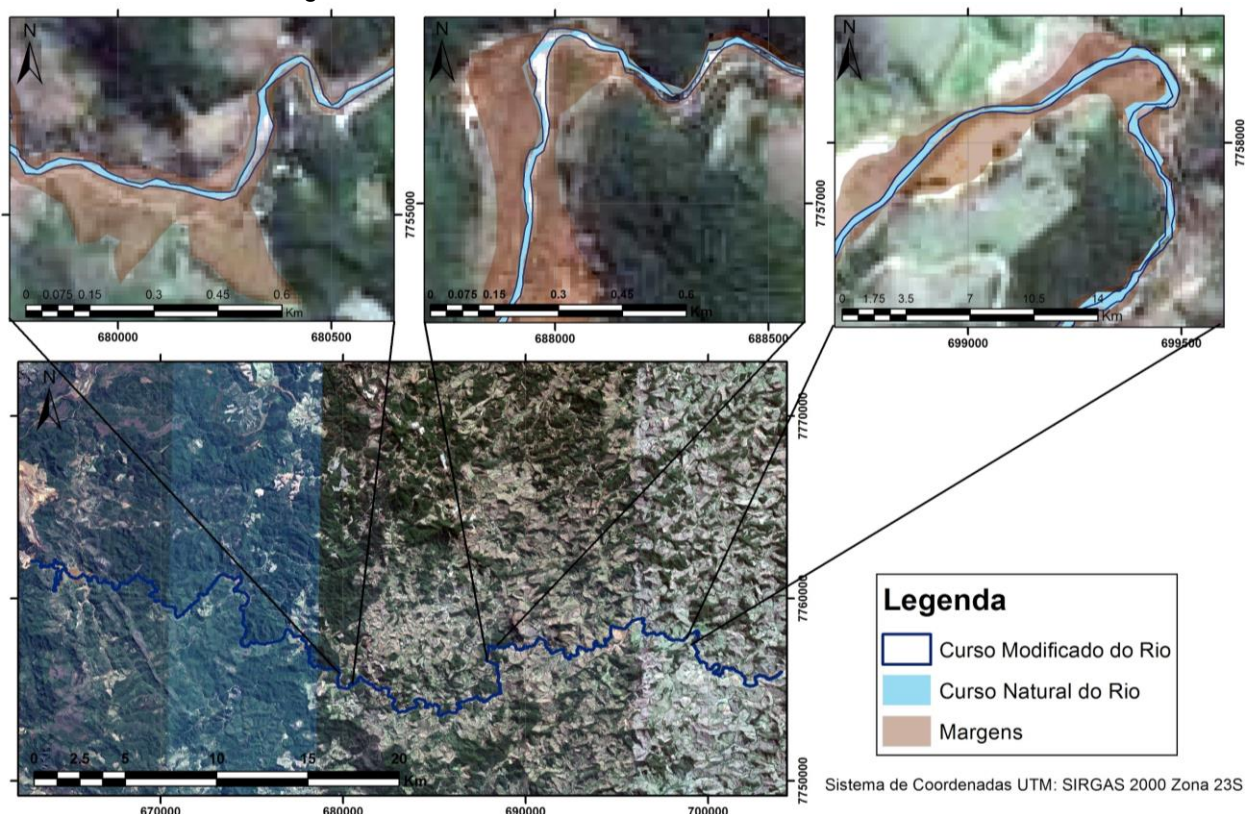
Figura 05 - Rio Gualaxo do Norte após rompimento da Barragem Fundão: Trecho Bento Rodrigues - Barra Longa

Já na Figura 5, demonstra mais nitidamente as conturbações sofridas pelo rio, nas parte onde foi dado zoom, pode-se ver o curso natural e o curso modificado sobrepostos, evidenciando as transformações no seu trajeto. O polígono azul claro é o curso natural, o azul escuro é o curso atual e a parte marrom, é a nova margem, após a passagem do “mar de lama”, proveniente do rompimento da barragem.

Após todos esses mapas, é possível identificar como que o acontecimento afetou o percurso do rio, sendo que grandes áreas foram afetadas, modificando a paisagem, aumentando as margens e afetando desfavoravelmente a biota da região. Todos esses impactos ficaram nítidos nas imagens, sendo assim, vemos que o rompimento da barragem, impactou de forma significativa, todo o trajeto do rio em estudo.
