AVALIAÇÃO DA QUALIDADE DA ÁGUA DA LAGOA DE MARAPENDI – RIO DE JANEIRO, RJ

ASSESSMENT OF THE MARAPENDI LAGOON WATER QUALITY IN RIO DE JANEIRO/RJ

Gabriela Cardoso Lyra¹; Lauren Nozomi Marques Yabuki¹;
João Gabriel Thomaz Queluz¹; Marcelo Loureiro Garcia¹

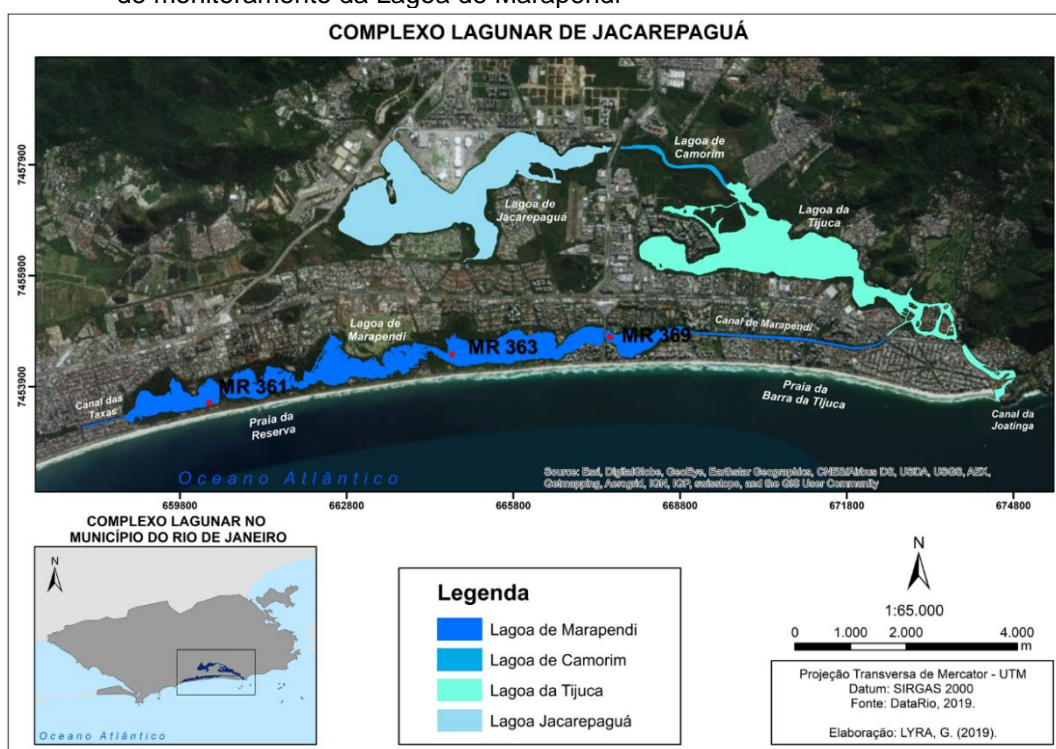
Figura 1 - Mapa de localização do Complexo Lagunar de Jacarepaguá e estações de monitoramento da Lagoa de Marapendi

A lagoa costeira de Marapendi pertence ao Complexo Lagunar de Jacarepaguá (Figura 1), que é formado por mais três lagoas: Camorim, Jacarepaguá e Tijuca. Ela está localizada entre uma estreita faixa de praia e as lagoas mais interiores na zona oeste do município do Rio de Janeiro. Com formato alongado, ela possui cerca de 10 Km de comprimento e 0,35 Km de largura, com profundidade média de 1,8 m e espelho d'água de 3,5 Km², sendo dividida em sete compartimentos semelhantes a bolsões, o que reduz a sua capacidade de renovação (RIGUETTI, 2009).

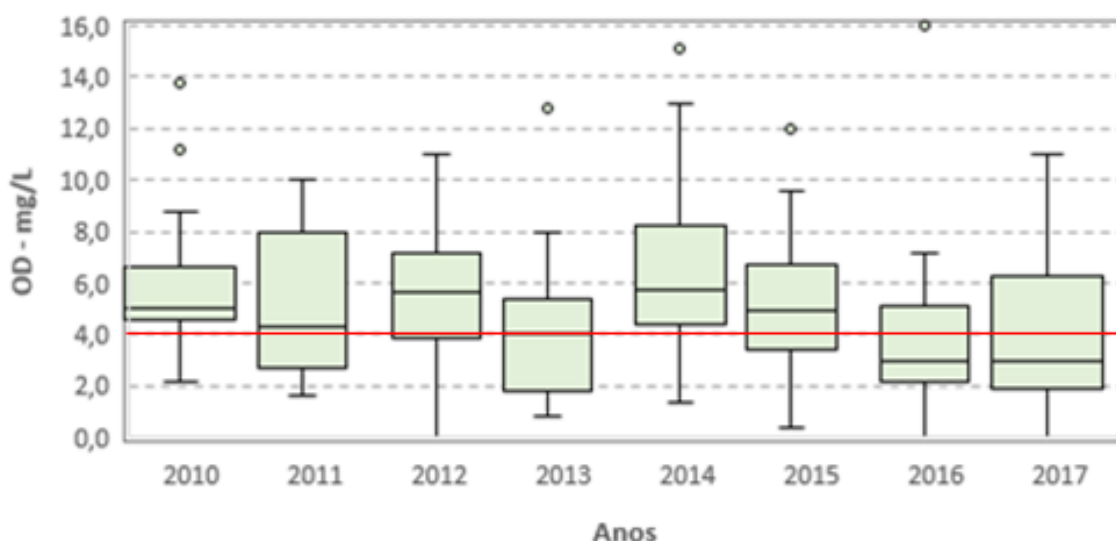
Figura 3 - Concentrações de Oxigênio Dissolvido (OD) nas estações MR 361, 363 e 369 (limite da Resolução CONAMA n° 357/2005 – linha horizontal vermelha)

Os valores das medianas de oxigênio dissolvido das três estações em conjunto da Lagoa de Marapendi (Figura 3) oscilaram entre 4 e 6 mg/L no período de 2010 a 2014. Porém, nota-se uma tendência descendente das medianas entre 2014 e 2017, com uma redução de cerca de 3 mg/L. Com exceção do ano de 2011, todos os outros anos registraram valores máximos elevados (acima de 10 mg/L) quando comparados com as medianas, o que pode estar associado à elevada atividade fotossintética dos fitoplanctons. Além disso, é possível observar que os valores mínimos se apresentaram críticos em todos os anos, sendo que em 2012, 2016 e 2017 ocorreu inclusive a ausência desse componente, o que pode causar a morte de peixes e outras vidas aquáticas, servindo como um indicador de poluição da Lagoa. Por fim, ao se comparar as caixas do *Boxplot* com a legislação vigente, que estabelece uma concentração mínima de 4 mg/L, é possível observar que na maior parte do tempo este padrão é atendido, exceto nos anos de 2013, 2016 e 2017.

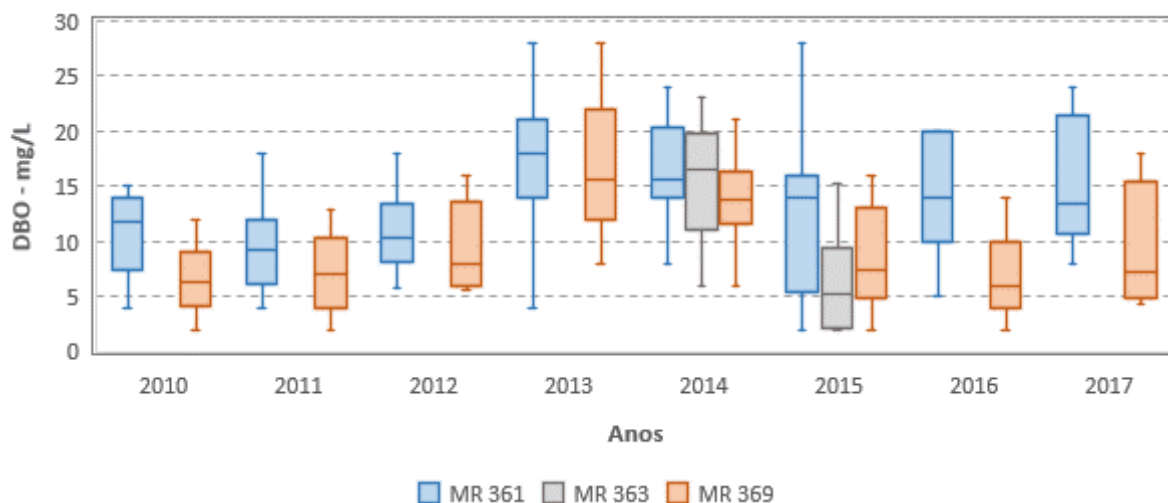
Figura 4 - Concentrações de Demanda Bioquímica de Oxigênio (DBO) nas estações MR 361, 363 e 369

A maioria dos valores das medianas de DBO (Figura 4) da Estação MR 361 oscilaram entre 5 e 15 mg/L, apresentando uma tendência de crescimento de 2010 a 2013, quando se estabiliza a partir de 2014 até 2017 em torno de 15 mg/L. É importante destacar que no de 2017 foi registrado um valor de 110 mg/L (*outlier*), um valor extremamente elevado quando comparado ao restante dos dados, por isso a Figura 4 é apresentada sem os outliers a fim de obter uma melhor visualização dos dados.

A Estação MR 369 apresentou medianas ligeiramente menores que as da Estação MR 361. Entre 2010 a 2013 os valores apresentaram uma tendência ascendente, em que os outliers atingem o valor de 60 mg/L. Já entre 2013 e 2016 ocorreu uma queda brusca das medianas de DBO, saindo de cerca de 15 mg/L para 6 mg/L, aumentando novamente em 2017.

Os dados disponíveis da Estação MR 363 abrangeram apenas os anos de 2014 e 2015, sendo que em 2014 os valores do quartil estiveram entre 10 e 20 mg/L e em 2015 houve uma queda significativa, em que o quartil esteve entre 0 e 10 mg/L.

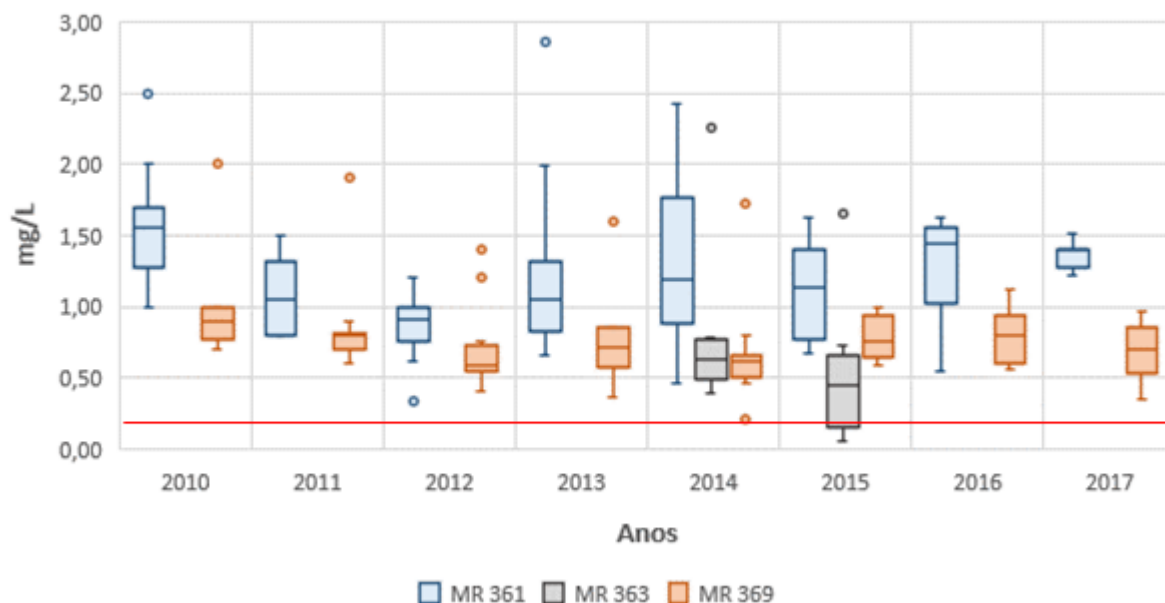
Figura 5 - Concentrações de Fósforo Total (P) nas estações MR 361, 363 e 369 (limite da Resolução CONAMA n° 357/2005 – linha horizontal vermelha)

Na Lagoa de Marapendi, as medianas de fósforo total (Figura 5) da Estação MR 361 oscilaram em torno de 1,0 e 1,5 mg/L, exceto nos anos de 2010 e 2012. Foram registrados valores máximos elevados em todos os anos, principalmente em 2010 e 2014, que apontaram valores em torno de 2,5 mg/L, enquanto no período de 2015 a 2017 os valores máximos se mantiveram constantes em torno de 1,5 mg/L. Os valores mínimos também se mostraram elevados, acima de 0,5 mg/L, exceto em 2014.

Em relação a Estação MR 369, as medianas flutuaram entre 0,5 e 1,0 mg/L. É possível observar também que os valores mínimos tiveram uma ligeira redução entre 2010 e 2013. No entanto essa tendência não se mantém nos anos seguintes, quando eles aumentam em 2014 e se mantém até o ano de 2016 em torno de 0,5 mg/L para novamente apresentar uma pequena queda em 2017. Em relação aos *outliers*, no período de 2010 a 2014 foram registrados valores elevados de fósforo total, semelhantes aos dados observados da estação MR 361.

A partir da Figura 5 é possível perceber que os dados das três Estações de Monitoramento apresentaram concentrações relativamente diferentes de Fósforo Total, o que pode ser justificado pelo fato das estações estarem localizadas distantes uma da outra, sendo que a Estação MR 369 é a mais próxima do Canal de Marapendi, podendo apresentar uma maior influência pelo regime de marés.

Nota-se que em ambas as estações os valores apresentados ultrapassaram consideravelmente o limite máximo de 0,186 mg/L estipulado pela Resolução CONAMA n° 357/2005, principalmente os dados apontados pela Estação MR 361, que registrou valores elevados em torno de 2,5 mg/L.

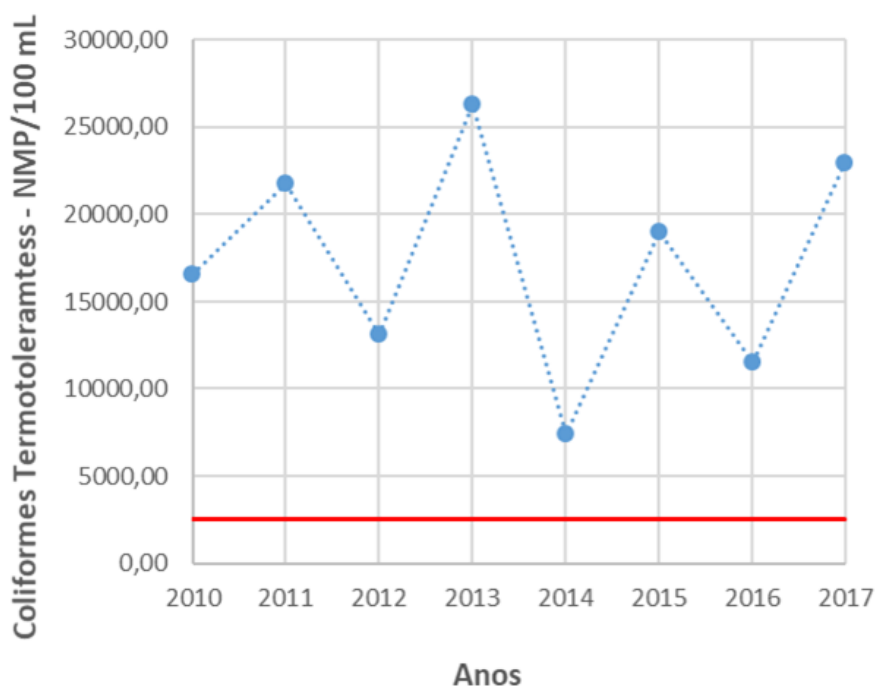
Figura 7 – Média aritmética do parâmetro Coliformes Termotolerantes nas estações MR 361, 363 e 369 (limite da Resolução CONAMA nº 357/2005 – linha horizontal vermelha)

Os valores médios de coliformes termotolerantes apresentaram uma grande variação durante o período analisado, oscilando entre 5.000 a 25.000 NMP/100mL. Por meio da análise do gráfico de evolução temporal da média aritmética de cada ano (Figura 7), é possível observar que no ano de 2013 houve um aumento significativo da média, causado por valores máximos muito elevados registrados nesse ano, chegando a atingir 92.000 NMP/100mL em uma das coletas. Em contrapartida, no ano de 2014, houve uma queda brusca da média, por motivos desconhecidos.

Além disso, é possível notar que em todos os anos os valores obtidos foram superiores ao padrão estabelecido pela Resolução CONAMA nº 357/2005, que preconiza um limite de 2500 NMP/100mL em 80% ou mais de pelo menos 6 amostras coletadas durante o período de um ano. Logo, estes valores indicam que existe contaminação fecal, porém não é possível afirmar que seja humana.
