PROBLEMAS DE DEGRADAÇÃO AMBIENTAL EM UMA MICROBACIA HIDROGRÁFICA SITUADA NO MUNICÍPIO DE ILHA SOLTEIRA - S.P., BRASIL E SUA PERCEPÇÃO PELOS PROPRIETÁRIOS RURAIS

ENVIRONMENTAL DEGRADATION PROBLEMS OF ILHA SOLTEIRA – (S.P., BRAZIL) WATERSHED AND THEIR PERCEPTION BY THE COUNTRYSIDE OWNERS

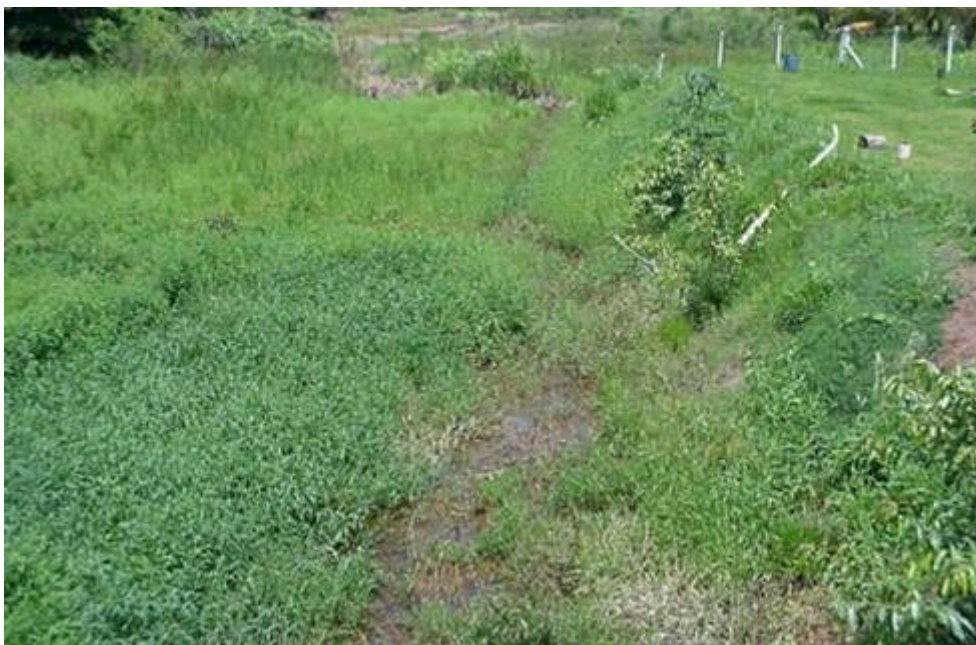
O Córrego do Ipê encontra-se em avançado estágio de assoreamento em praticamente toda sua extensão. Entre os problemas encontrados devido ao mau uso do solo, o assoreamento corresponde a 61%, erosão a 25% e voçorocas a 11%. Estes problemas podem ser observados nas Figuras 04 e 05.

FIGURA 04 - Assoreamento e invasão do corpo d'água pela vegetação. (Localização: Elevação 351 m, Latitude $20^{\circ} 27' 09''$ S, Longitude $51^{\circ} 18' 59''$ W)

O assoreamento do leito foi o problema mais frequentemente encontrado no corpo d'água, e sua principal consequência é a invasão da calha do rio por vegetação terrestre e plantas aquáticas, principalmente na época de secas. Isso ocorre devido a falta de cuidados básicos na conservação do solo.

1. Obras de contenção nos locais onde foram encontradas voçorocas, para evitar seu aumento e o carreamento de sedimentos do solo e outras substâncias para dentro do corpo d’água;
2. Melhoria no uso e conservação do solo através de técnicas de manejo como curvas de nível, para diminuir e evitar erosões, além do carreamento de adubos e nutrientes do solo;
3. Levantamento e eliminação dos esgotos clandestinos, tornando-os parte do sistema de esgoto municipal;
4. Criar estações de tratamento para os efluentes do ranário e da piscicultura;
5. Preservar os fragmentos de matas ripárias e recuperá-las onde já foram destruídas, para o bem da qualidade ambiental do Córrego do Ipê e afluentes. Esta recomendação deve ser baseada em critérios científicos, e sempre que possível com acompanhamento de Instituições de Pesquisa, tomando-se os

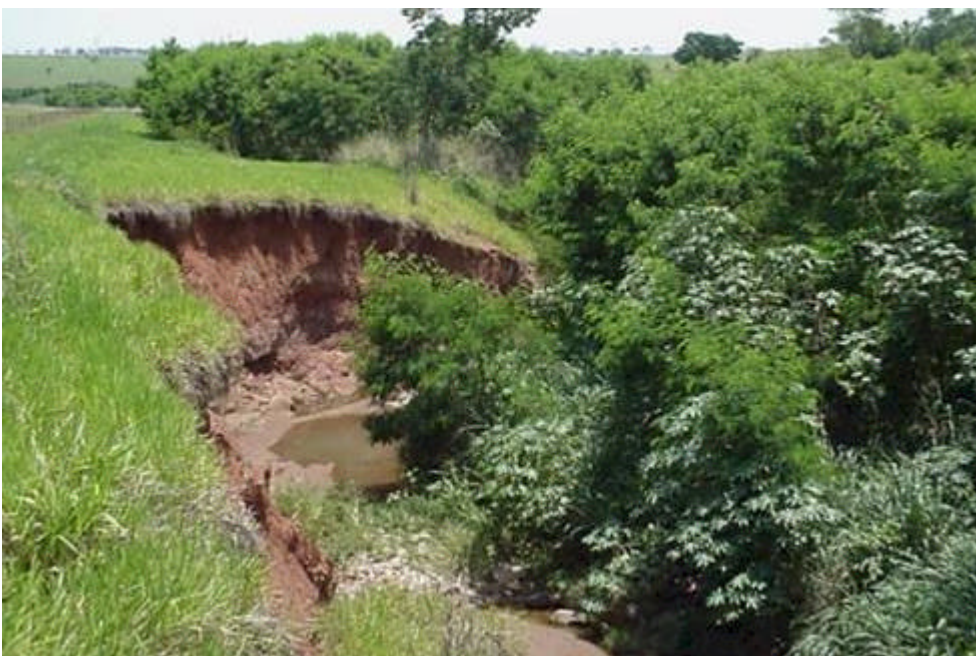
FIGURA 05 – Voçorocas no córrego do Ipê.(Localização: Elevação 338 m, Latitude $20^{\circ} 26' 00.9''$ S, Longitude $51^{\circ} 20' 05.0''$ W)

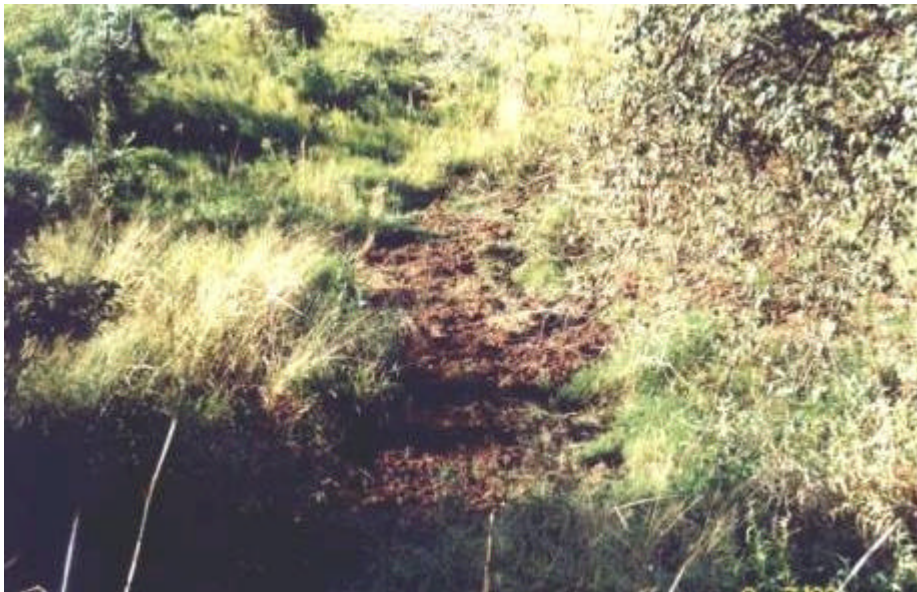
O estudo, permitiu verificar alguns problemas graves, apesar de esporádicos, como o gradeamento de áreas de capoeira (vegetação pioneira) para facilitar o acesso do gado ao corpo d'água, como demonstrado na Figura 06. Outro desrespeito a essas áreas foi visto em algumas ocasiões, como a utilização de queimadas para se fazer a “limpeza” das áreas ribeirinhas.

FIGURA 06 – Gradeamento da zona ripária próxima ao ponto “C”.

(Localização: Elevação 319 m, Latitude 20°26'56.1" S, Longitude 51°20'42" W)

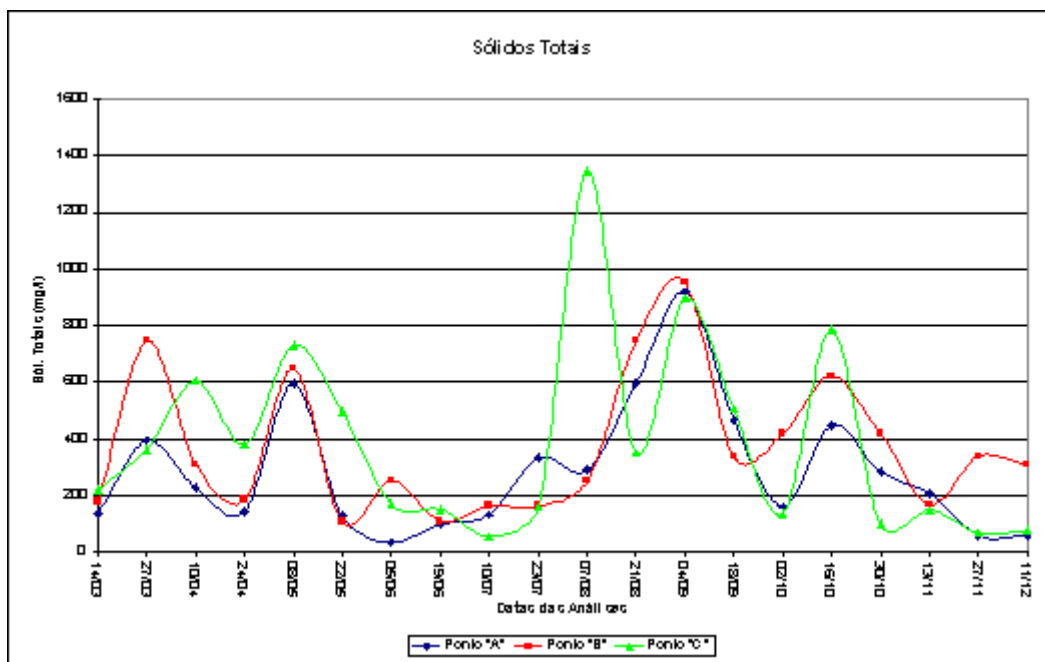
A variação de concentração dos sólidos totais durante o período de análise pode ser observada na Figura 08, com maiores valores nos dias de chuva e menores na seca. As voçorocas, erosões e aterros realizados próximos ao leito do córrego, e a falta de mata ciliar influenciaram nos picos de concentrações ocorridos nos períodos de chuva.

FIGURA 08 – Variação de sólidos totais nos pontos “A”, “B” e “C”, no período de Março a Dezembro de 2002, localizados na microbacia hidrográfica do córrego do Ipê – Ilha Solteira – S.P. (ver Figura 02).
