# **ATIVIDADES ANTRÓPICAS NA MICROBACIA DO CÓRREGO DA BARRINHA, MUNICÍPIO DE PIRASSUNUNGA, ESTADO DE SÃO PAULO, BRASIL**

## **ANTHROPOGENIC ACTIVITIES IN THE MICRO-BASIN OF THE BARRINHA STREAM, PIRASSUNUNGA COUNTY, SÃO PAULO STATE, BRAZIL**

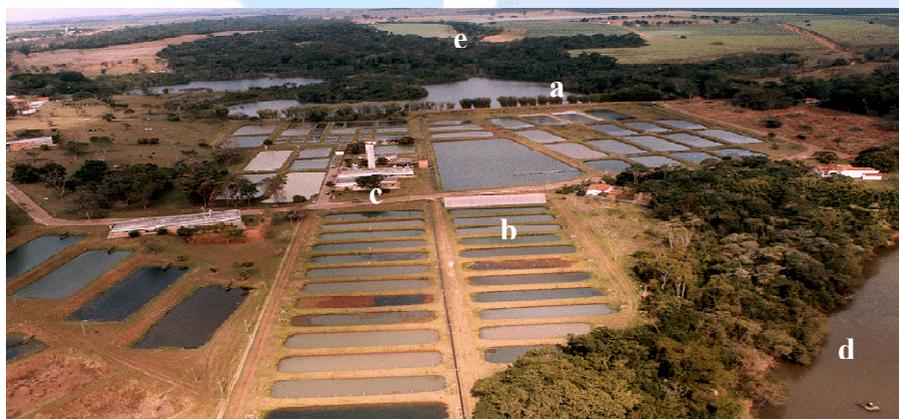
**Figura 1.** Vista aérea da microbacia do córrego da Barrinha, mostrando a represa Velha: (a) represa Velha; (b) tanques e viveiros de piscicultura; (c) laboratórios; (d) rio Mogi-Guaçu; e (e) nascentes. **Fonte:** Bufon (1999).

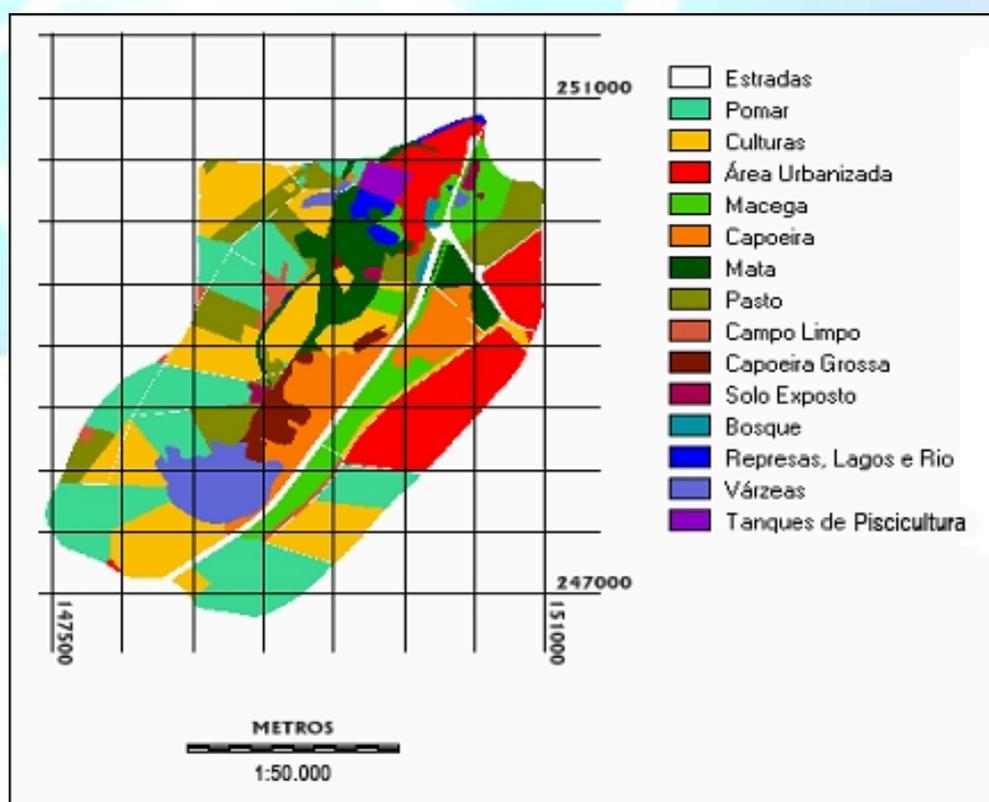
**Figura 2.** Mapa do uso e ocupação do solo da microbacia do córrego da Barrinha, 2005. Pirassununga/SP.  
**Fonte:** Bufon (2006).

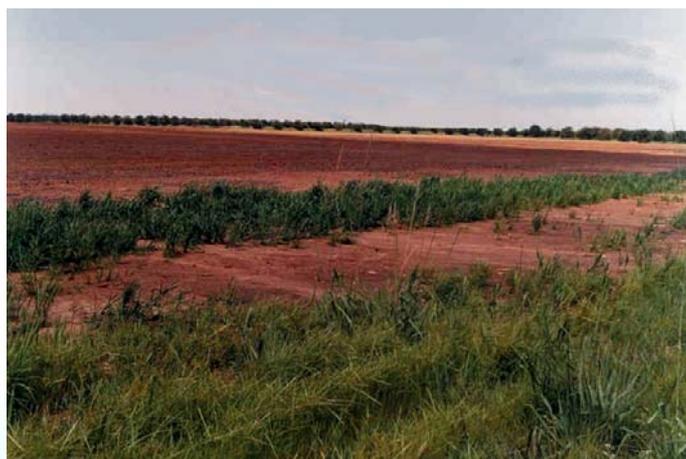
Nos locais preparados para o plantio de soja, observa-se que não foram feitas curvas de nível, fato totalmente em desacordo com os preceitos da técnica de conservação do solo e, também, a existência de formação de sulcos de erosão, com a terra escoando para a várzea, tendo inclusive, assoreado o plantio de arroz que ocupa faixa marginal da várzea (MENDONÇA et al., 1990) (Figura 3).

**Figura 3.** Terra preparada para o plantio de soja a montante da nascente do córrego da Barrinha, 1990. Pirassununga/SP. **Fonte:** Mendonça et al. (1990).

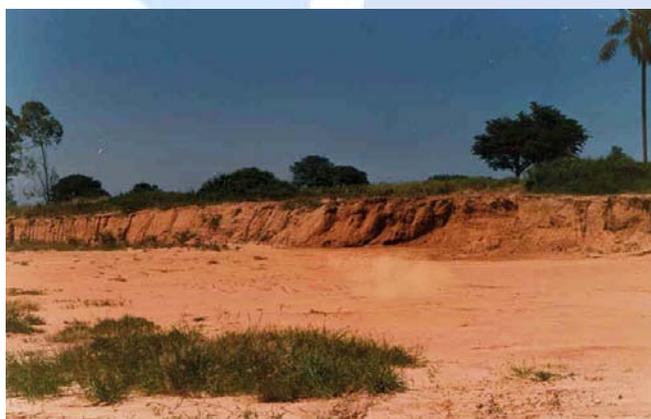
A mineração de areia junto à bacia proporciona o carreamento de partículas sólidas para o córrego, durante o período chuvoso, provocando grande turbidez na água (MENDONÇA et al., 1990) (Figura 4).

**Figura 4.** Mineração de areia junto à microbacia do córrego da Barrinha, 1990. Pirassununga/SP. **Fonte:** Mendonça et al. (1990).

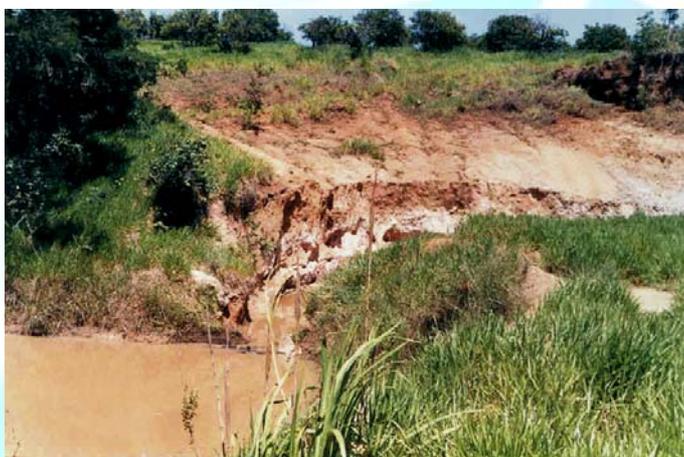
Observa-se também a existência de cultura de cítricos até a beira da barragem, sem faixa de proteção, ou de terraço para contenção de água, provocando violenta erosão. O rompimento possível desta barragem poderá acarretar conseqüências drásticas para o ICMBio/MMA, visto estar à barragem a montante da sua área. Além desses problemas a montante desta, a outra preocupação é com a terra preparada para cultivo (MENDONÇA et al., 1990) (Figura 5).

**Figura 5.** Plantio de cana-de-açúcar e cítricos até a margem da barragem a montante da represa Velha (Instituto Chico Mendes), 1990. Pirassununga/SP. **Fonte:** Mendonça et al. (1990).

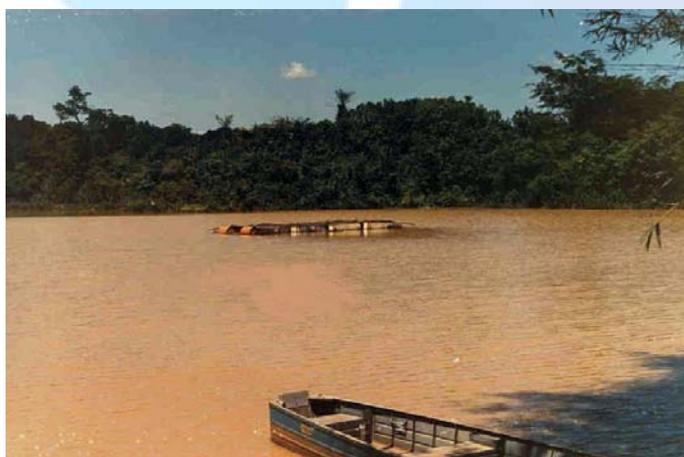
A inexistência de práticas conservacionistas nas atividades agrícolas observadas ao longo da microbacia do córrego da Barrinha é refletida principalmente na alta turbidez da água na represa Velha, o que por sua vez, ocasiona, como evidenciado por Mendonça et al. (1990), a mortalidade de larvas de peixes no período de chuvoso (Figura 6).

**Figura 6.** Represa Velha do Instituto Chico Mendes, com alta turbidez, observada em 1990. Pirassununga/SP. **Fonte:** Mendonça et al. (1990).

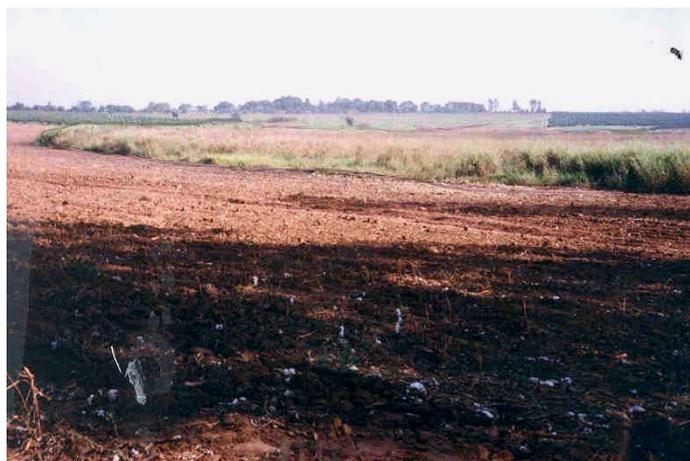
Trabalho realizado por Silva et al. (1994) na microbacia listou alguns problemas, além dos anteriores observados por Mendonça et al. (1990). Por exemplo, observou-se que a área da nascente estava rodeada por solo preparado para cultivo de algodão, com restos de plumas do plantio anterior (Figura 7).

**Figura 7.** Contorno da área da nascente a montante da represa Velha (Instituto Chico Mendes), 1994. Pirassununga/SP. **Fonte:** Silva et al. (1994).

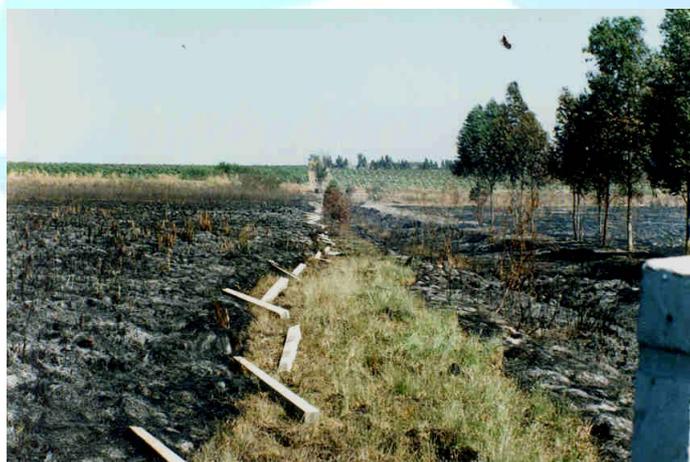
Também foi observado que a área de várzea onde estão localizadas as primeiras nascentes estava com a vegetação destruída por incêndio ocorrido em setembro de 1994. Havia vegetação inadequada ali plantada e drenos mal localizados e, ao fundo, culturas de laranja (SILVA et al., 1994) (Figura 8).

**Figura 8.** Área das nascentes com vegetação destruída por incêndio a montante da represa Velha (Instituto Chico Mendes), 1994. Pirassununga/SP. **Fonte:** Silva et al. (1994).

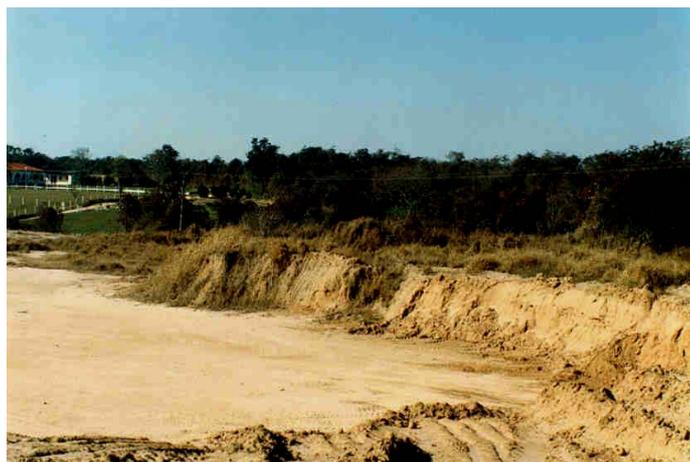
Na Figura 9, observa-se a atividade de mineração de areia na margem esquerda do córrego da Barrinha, não apresentando qualquer atividade de recuperação da vegetação ciliar, como já observado por Mendonça et al. (1990).

**Figura 9.** Mineração de areia a margem do córrego da Barrinha, 1994. Pirassununga/SP. **Fonte:** Silva et al. (1994).

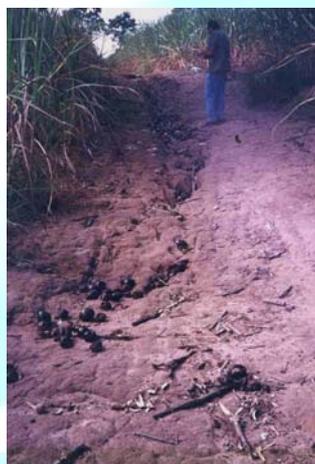
Existe uma área à direita do córrego, no médio curso (Figura 10), apresentando terreno inclinado, solo com textura arenosa e técnicas inadequadas de cultivo de cana-de-açúcar, havendo risco potencial de carreamento de material arenoso e início de erosão, aumentando o assoreamento do corpo hídrico (SILVA et al., 1994).

**Figura 10.** Carreamento de material arenoso para o córrego da Barrinha, 1994. Pirassununga/SP. **Fonte:** Silva et al. (1994).

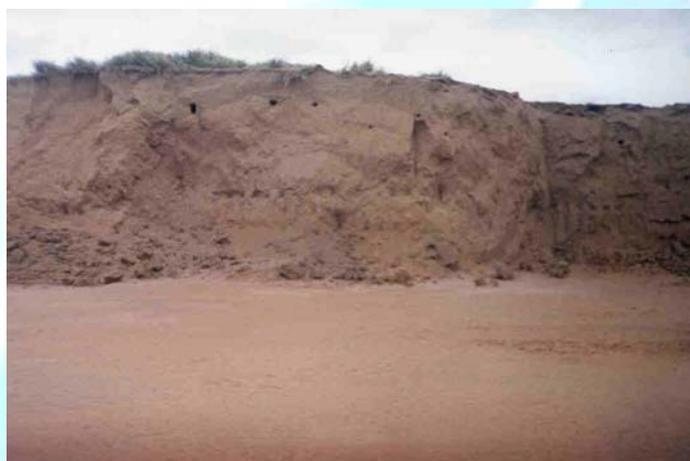
A coloração predominante dos sedimentos é marrom avermelhada, com baixo grau de seleção, contendo minerais argilosos, grãos de quartzo com vários índices de arredondamento, às vezes com película de óxido de ferro secundário e minerais máficos. O seu ambiente de sedimentação seria de origem continental. A formação, ora descrita, encontra-se provavelmente sobreposta às Intrusivas Básicas (Grupo São Bento) e ocorre na forma de sill de diabásio, e também de afloramentos pontuais (GALIANO, 2001) (Figura 11).

**Figura 11.** Solo da Formação Pirassununga, área de mineração de areia na microbacia do córrego da Barrinha, 1998. Pirassununga/SP.

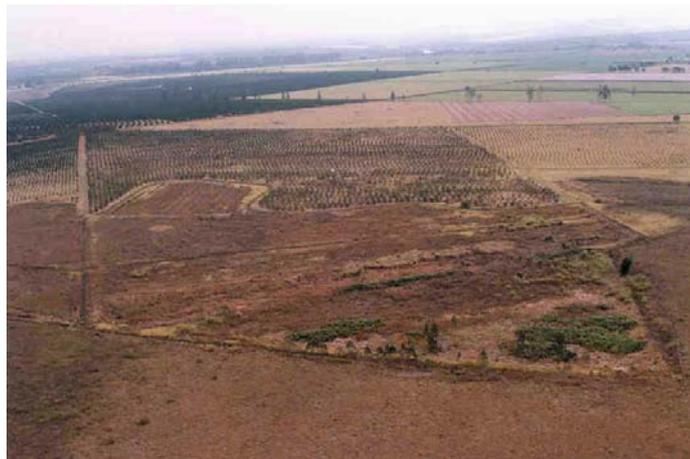
**Figura 12.** Área de nicho de nascente na microbacia do córrego da Barrinha, 1998. Pirassununga/SP.

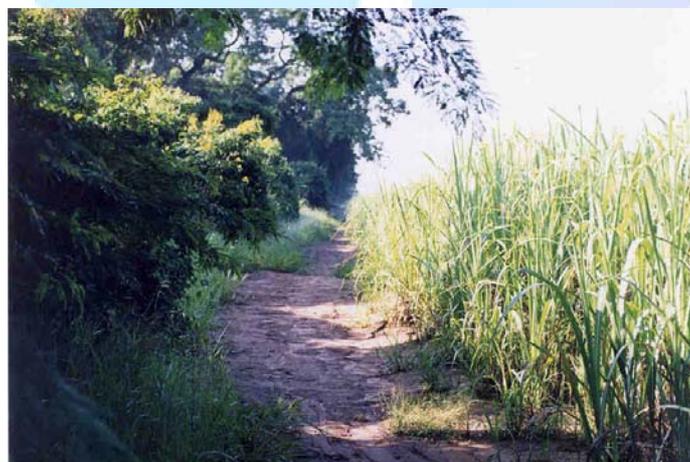
O desenvolvimento de processos erosivos é comumente deliberado, entre outros fatores, pelas características topográficas, litológicas, de uso do solo e pedológicas, que mediante a urbanização, vão apresentar seu potencial morfodinâmico alterado, inibindo ou intensificando o desencadeamento de tais processos. Neste contexto, a investigação da aptidão natural à ocupação nos espaços periurbanos e ou na zona rural, representa prerrogativa importante na orientação de ações de planejamento, bem como de procedimentos mitigadores de impactos ambientais. Referindo-se aqui à situação de perda de solo, ocasionada principalmente pelo manejo mal orientado, como carreadores sem curvas de nível ou pela prática agrícola em zonas de preservação permanente, fatores que tendem a contribuir para a perda de solo fértil, bem como intensificar o assoreamento de canais (Figura 13).

**Figura 13.** Carreamento de material arenoso para o córrego da Barrinha, devido manejo mal orientado, 2002. Pirassununga/SP.

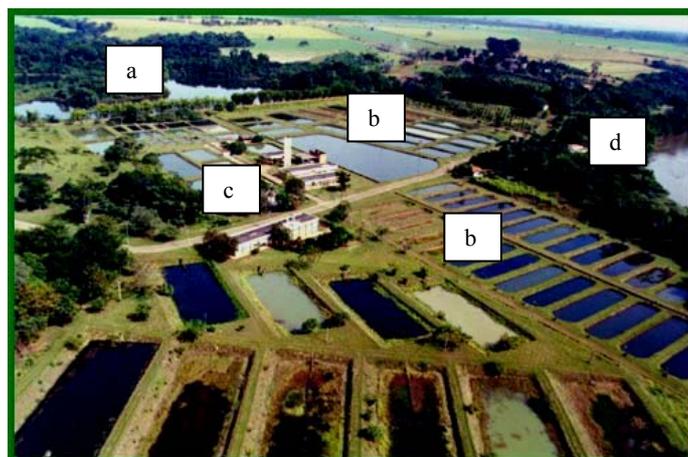
**Figura 14.** Vista aérea da microbacia do córrego da Barrinha, mostrando a represa Velha.

**Legenda:** (a) - represa Velha, (b) - tanques e viveiros de criação de peixes, (c) - laboratórios e (d) - rio Mogi-Guaçu, 1998. Pirassununga/SP.

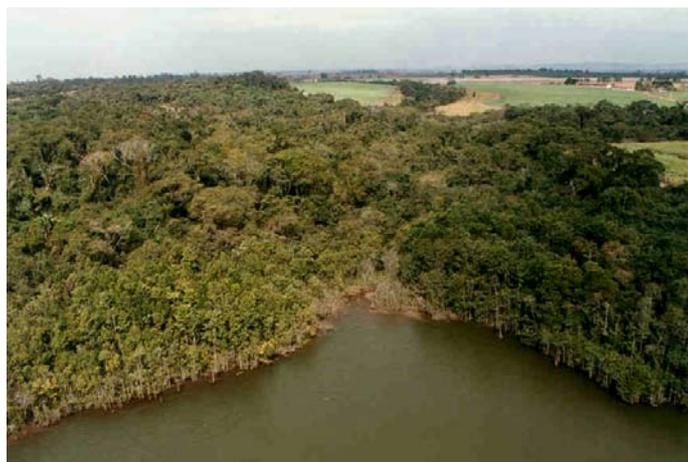
Nos setores de médio e baixo curso, sobre os diques marginais do córrego e terraços recente e sub-recente, verifica-se domínio de mata ciliar e galeria (6,4%), a propriedade de contenção erosiva da mata é rompida somente em pequenos trechos onde se constata, em perfil fluvial encaixado, supressão da cobertura vegetal (Figura 15).

**Figura 15.** Mata galeria junto a cava do córrego da Barrinha e cultivo de cana-de-açúcar, a montante da represa Velha (Instituto Chico Mendes), 1998. Observa-se a falta de preservação da mata ciliar na encosta do vale (área mais clara). Pirassununga/SP.

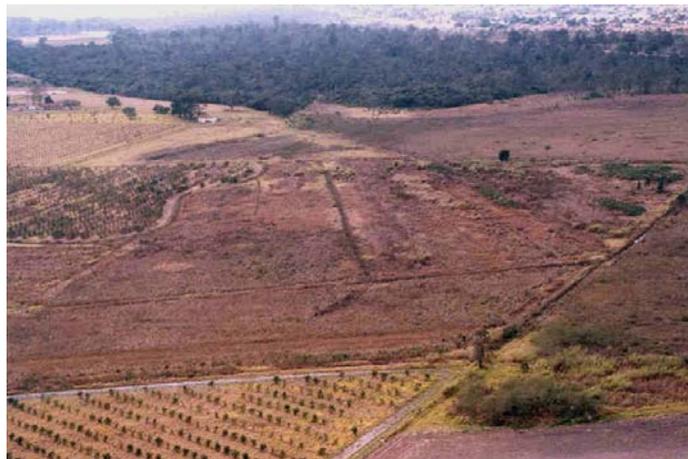
Cabe concluir que o uso do solo nos setores de média e média baixa vertente do córrego da Barrinha, pela margem direita, em função da cobertura vegetal preservada, inibe o desenvolvimento de processos erosivos, situação resguardada também pelo corte da estrada, Rodovia SP 201 (Figura 16).

**Figura 16.** Mata da microbacia do córrego da Barrinha a montante da represa Velha (Instituto Chico Mendes - ICMBio/MMA), 1998. Pirassununga/SP.
