Efeitos da Intervenção em Áreas Degradadas Sobre Parâmetros de Qualidade de Água da Microbacia Água da Cachoeira em Paraguaçu Paulista-SP¹

S.F. CRUZ², H.H. FARIA³, J.A. GALBIATTI⁴

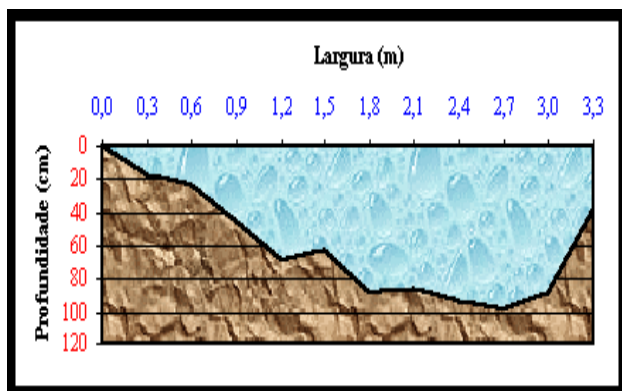
FIGURA 6C - Seção transversal do

Com relação ao Ponto 2, que representa a parte superior da microbacia, as alterações observadas nas seções foram ainda mais significativas, conforme ilustrado na Figura 6.

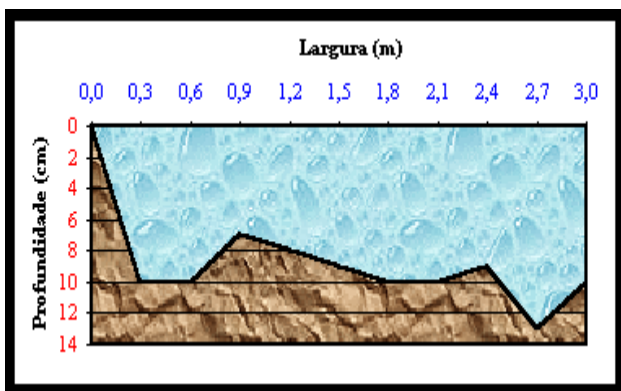
FIGURA 6D - Seção transversal do
